ILLUSTRERET TILSTANDSRAPPORT

Erantivænget 4, 3390 Hundested

Tilstandsrapport udført af:
DOMUTECH A/S Bryggernes Plads 2, 1760
København Tlf.: 60 55 54 44 www.domutech.dk
kontakt@domutech.dk

Dato for besigtigelse: 14-03-2025

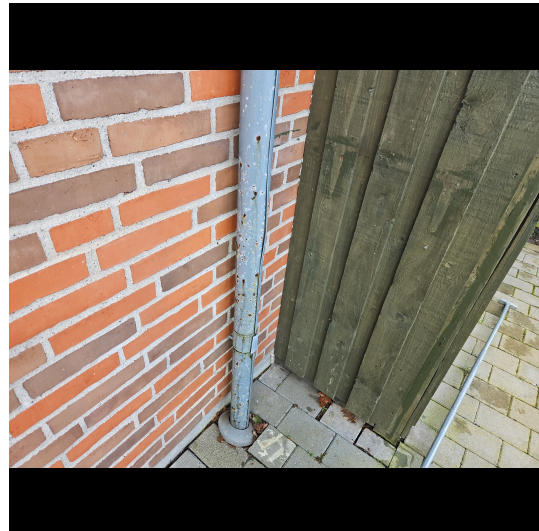
**Tag****SKADE:**

Der er revner/utætheder i tagrende mod syd og mod nord har nedløbsrør begyndende tæring

RISIKO:

Det vurderes, at skaden kan udvikle sig på længere sigt.

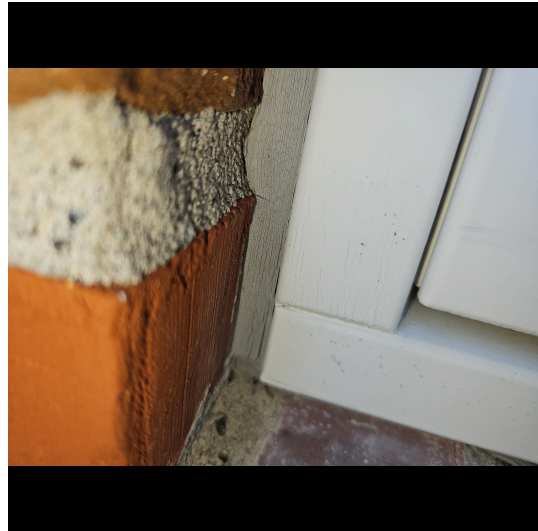
**Døre/vinduer/porte****SKADE:**

Fuger omkring døre og vinduer har mistet elasticiteten og er revnede i overfladen

RISIKO:

Der er risiko for fugtindtrængen og skader på de underliggende/bagvedliggende konstruktioner på længere sigt.

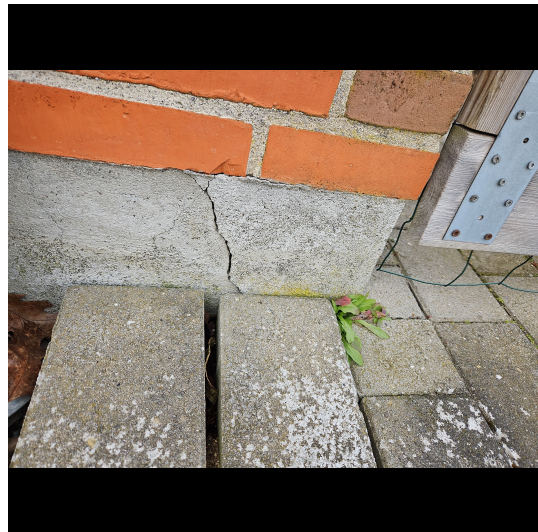
**Fundament/sokkel****SKADE:**

Der er enkelte revner i sokkel især mod have

NOTE:

Forholdet er af mindre omfang og forventeligt for denne type sokkel.

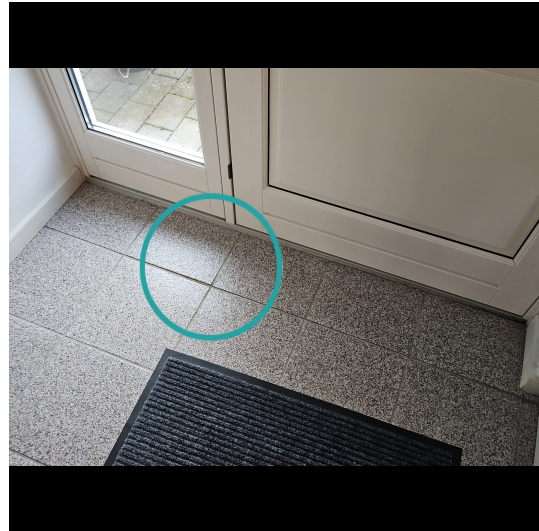
**Stueplan****SKADE:**

Der er gulvklinker med mangelfuld vedhæftning til underlaget

NOTE:

Omfanget er begrænset og vil formentligt ikke udvikle sig.

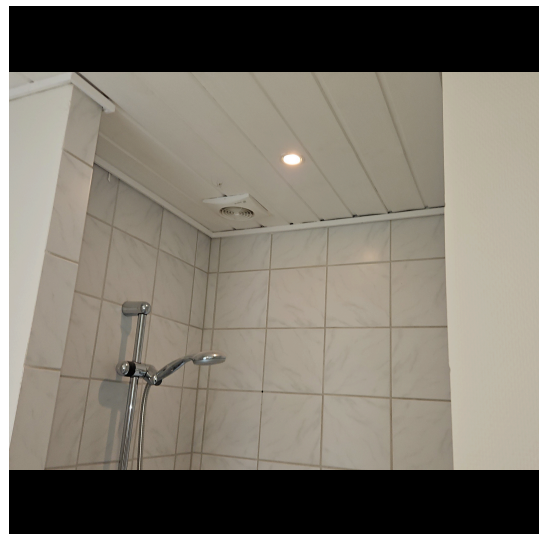
**Stueplan****SKADE:**

Der er gulvklinker og vægfliser med mangelfuld vedhæftning til underlaget i brusenichen

RISIKO:

Der er tale om gulv og væg med direkte vandbelastning, hvorfor der er risiko for skader på de omkringliggende konstruktioner og installationer.

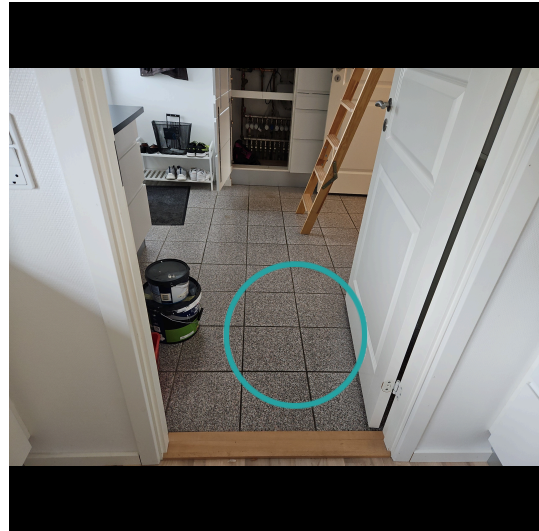
Stueplan

SKADE:

Der er gulvklinker med mangelfuld vedhæftning til underlaget

NOTE:

Omfanget er på nuværende tidspunkt så begrænset, at der ikke skønnes at være nogen risiko.

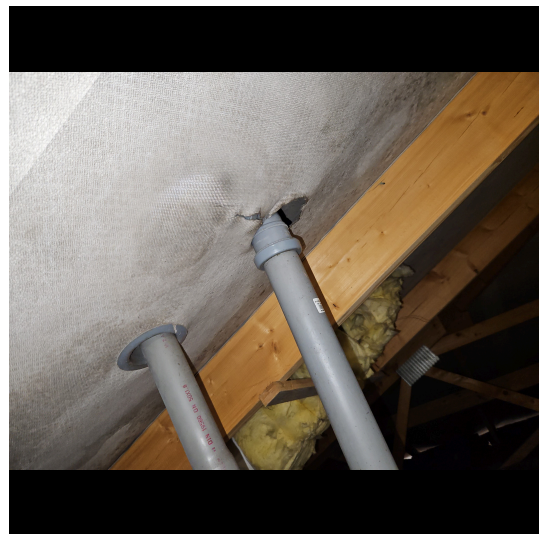
Stueplan

SKADE:

Undertaget mangler tætsluttende samlinger/undertagskraver ved gennemføring af aftræksrør/skorsten

RISIKO:

Der er risiko for fugt/vandindtrængen i den underliggende konstruktion.

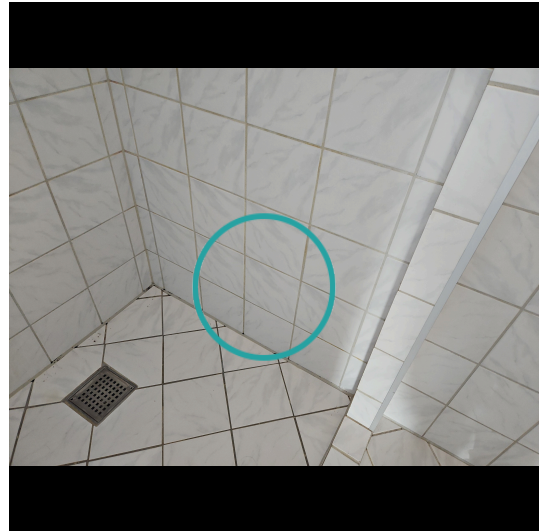
Stueplan

SKADE:

Der er enkelte vægfliser med mangelfuld vedhæftning til underlaget på ydervæg

RISIKO:

Der er tale om vægge med direkte vandbelastning, hvorfor der er risiko for skader på de omkringliggende konstruktioner og installationer.

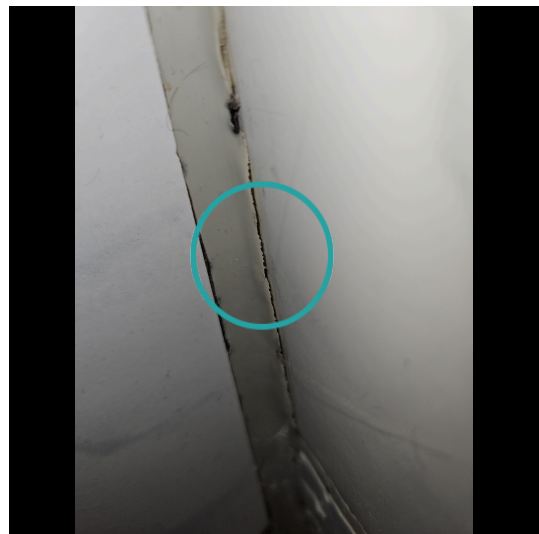
Stueplan

SKADE:

Elastiske fuger/hjørnefuger har fugeslip i bruseniche

RISIKO:

Der er tale om fuger, som er direkte vandbelastede, hvorfor der er risiko for skader på de omkringliggende konstruktioner og installationer.

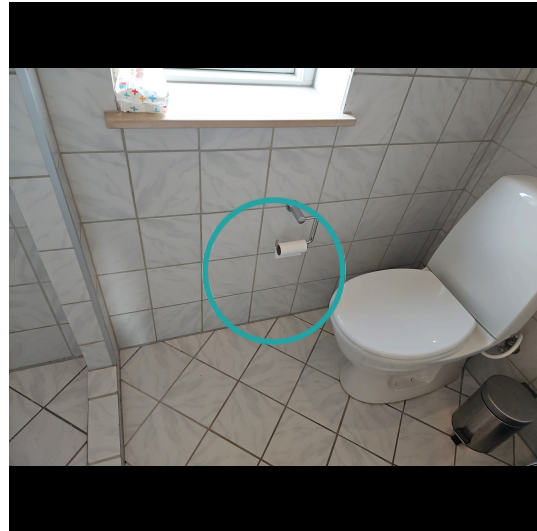
Stueplan

SKADE:

Der er enkelte vægfliser med mangelfuld vedhæftning til underlaget på ydervæg samt enkelte gulvklinter med mangelfuld vedhæftning til underlaget
