ILLUSTRERET TILSTANDSRAPPORT

Guldborgbakken 12, 3390 Hundested

Dato for besigtigelse: 22-03-2025

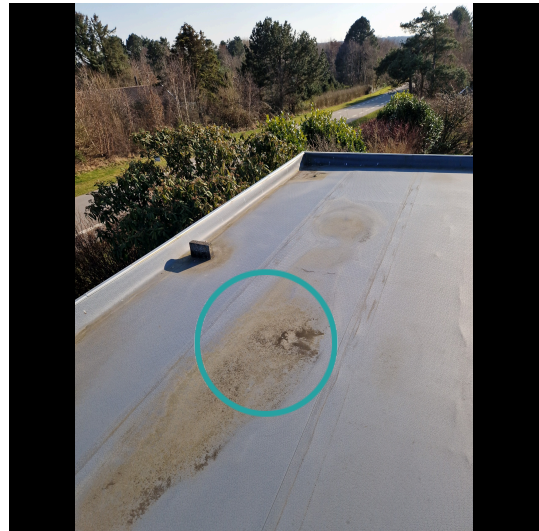
**Tag****SKADE:**

Tagbelægningen har enkelte fordybninger og vandansamlinger

Dette medfører stillestående vand på tagfladen og dermed en øget nedslidning og forringet restlevetid.

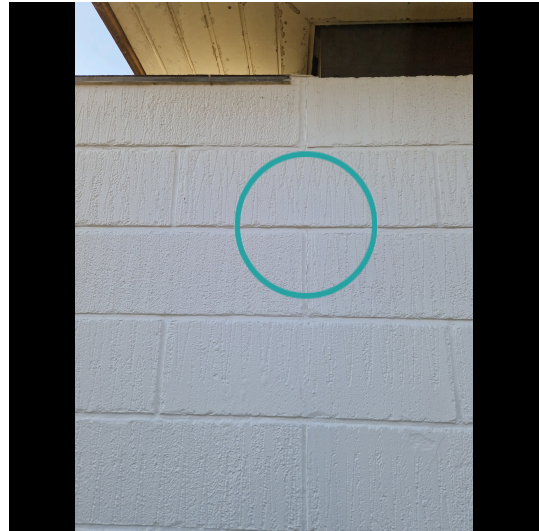
**Ydervægge****SKADE:**

Læmuren er revnet ved sammenbygning med hovedhuset og udhuset mod øst

Der vurderes ikke at være nærliggende risiko for yderligere udvikling. Mindre revnedannelser i samling mellem ydervægge og fritstående murværk er almindeligt forekommende. Revnedannelsen skønnes forskelle i bevægelserne i de to murværker.

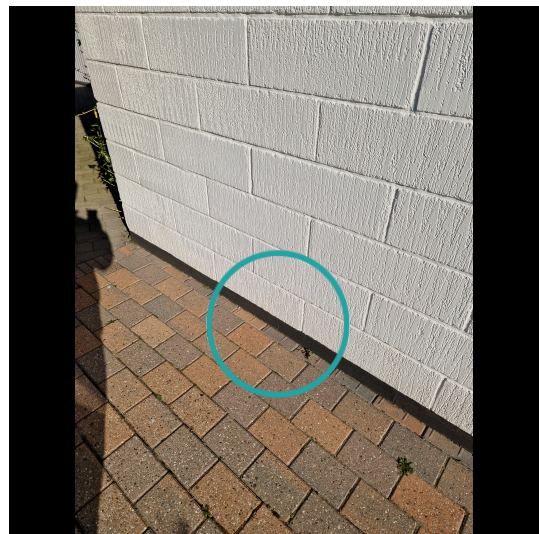
**Fundament/sokkel****SKADE:**

Der er stedvise revner i sokkelpudsen, f.eks. mod vest

Omfanget er på nuværende tidspunkt så begrænset, at der ikke skønnes nærliggende risiko for skade.

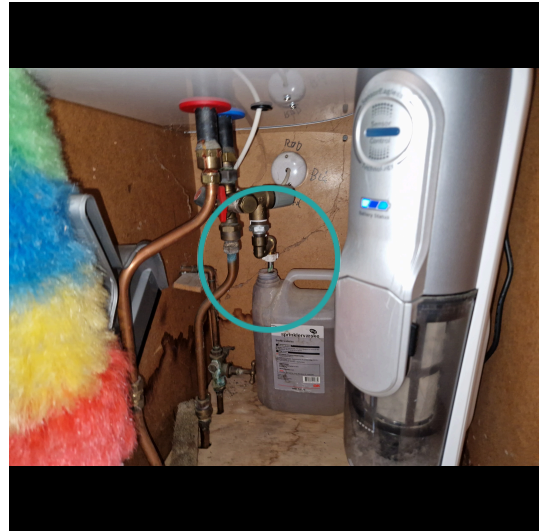
Stueplan

Vandvarmerens afløb fra sikkerhedsventil er ikke ført til afløb

Forholdet kan give anledning til vandskader, hvis sikkerhedsventilen åbner.

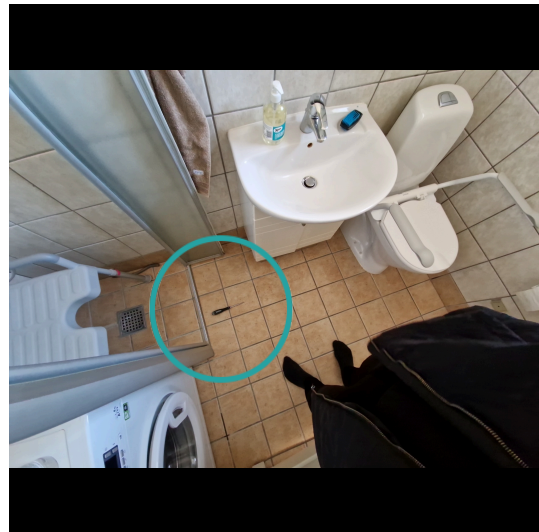
Stueplan

Der er gulvklinter med mangelfuld vedhæftning til underlaget mod bruseniche

Da der er tale om områder uden direkte vandpåvirkning, skønnes der ikke nærliggende risiko for følgeskader. Den svigtende vedhæftning er dog af en sådan karakter, at forholdet kan udvikle sig på længere sigt med risiko for svigt/revner i klinker og fuger.

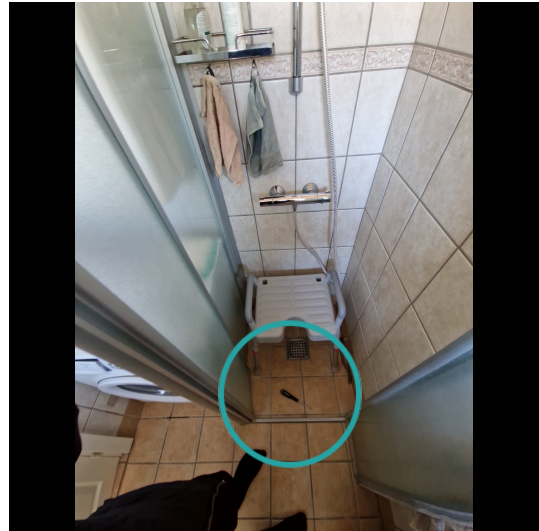
Stueplan

Der er gulvklinter med mangelfuld vedhæftning til underlaget ved bruseniche

Der er tale om gulv med direkte vandbelastning, hvorfor der er risiko for skader på de omkringliggende konstruktioner og installationer.

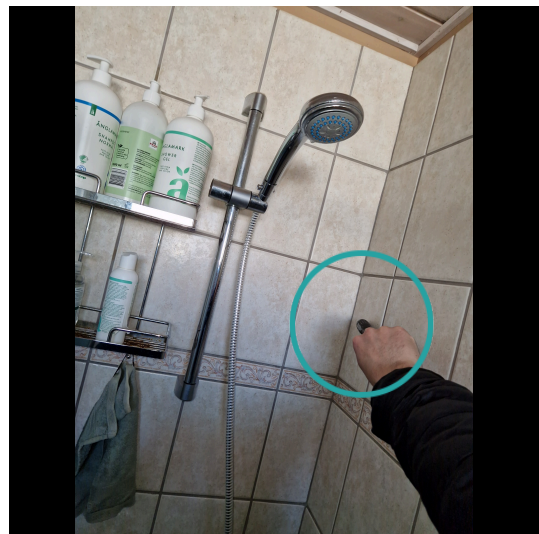
Stueplan

Der er enkelte vægfliser med mangelfuld vedhæftning til underlaget ved bruseniche

Der er tale om vægge med direkte vandbelastning, hvorfor der er risiko for skader på de omkringliggende konstruktioner og installationer.

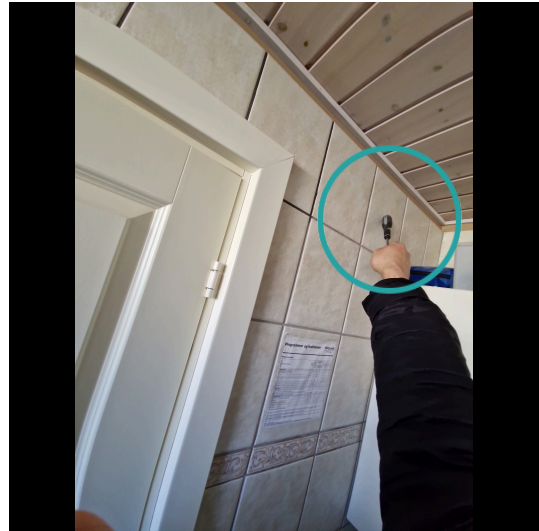
Stueplan

Der er enkelte vægfliser med mangelfuld vedhæftning til underlaget f.eks. th for dør

Der er tale om et mindre område, som ikke er vandbelastet. Der vurderes derfor ikke at være nærliggende risiko for skader.

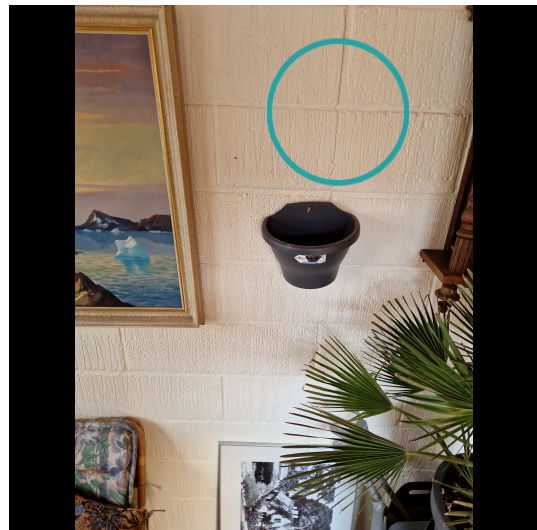
**Stueplan****SKADE:**

Der er registreret enkelte revner i vægge, f.eks. ydervæg overfor yderdør

Forholdet er begrænset og skønnes ikke at vil udvikle sig.

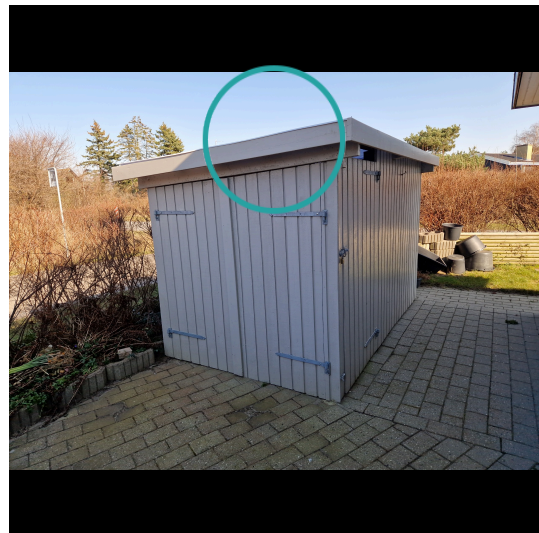
**Tag****SKADE:**

Taghældningen er mindre end foreskrevet af tagproducenten

Der ses ikke tegn på skade efter nu mange år, hvorfor forholdet skønnes uden overordnet konstruktiv betydning.
