# ILLUSTRERET TILSTANDSRAPPORT

Peder Olsensvej 12, 3390 Hundested

DOMUTECH A/S

Dato for besigtigelse: 01-04-2025

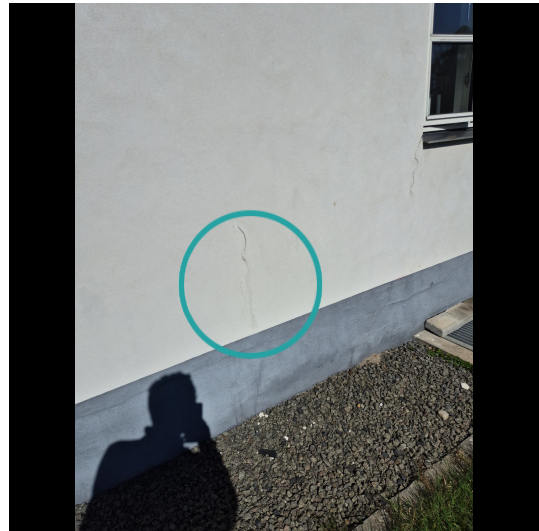
**Ydervægge****SKADE:**

Ydervægge har flere revner, bl.a. mod have

Omfanget er på nuværende tidspunkt så begrænset, at der ikke skønnes at være nogen risiko.

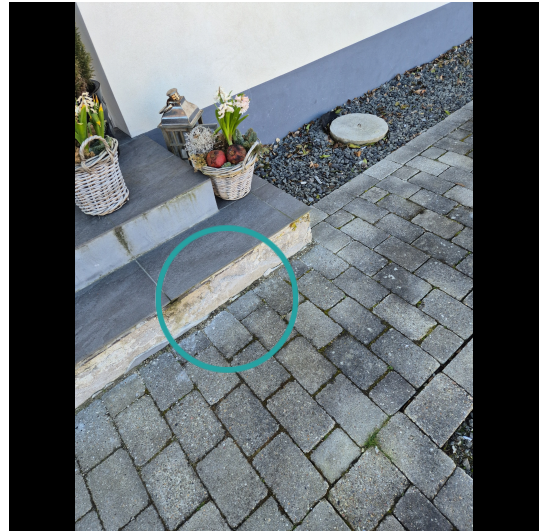
**Fundament/sokkel****SKADE:**

Trappeløb til stueetage har revnedannelser, løst puds og pudsafskalninger

Omfanget er på nuværende tidspunkt så begrænset, at der ikke skønnes nærliggende risiko for skade.

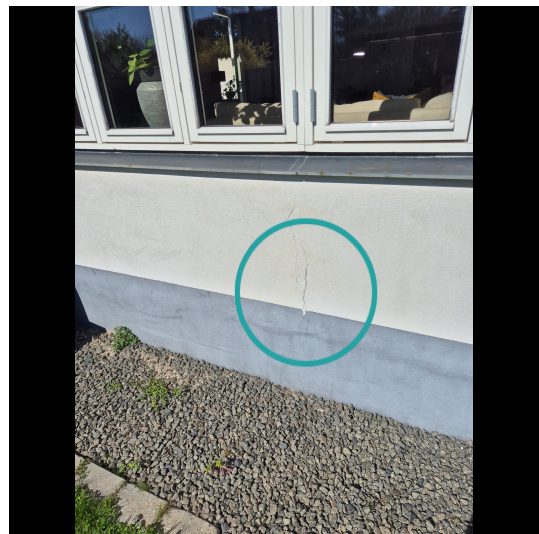
**Fundament/sokkel****SKADE:**

Der er revner i sokkel mest mod have. Revnerne fortsætter op i ydervæggen

Omfanget er på nuværende tidspunkt så begrænset, at der ikke skønnes at være nogen risiko.

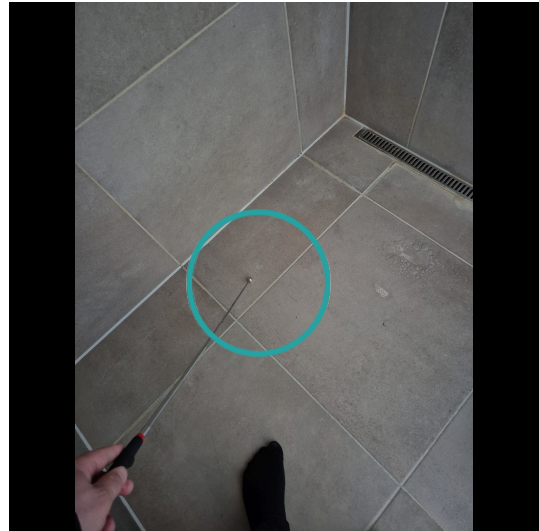
**Stueplan****SKADE:**

Der er gulvklinker og vægfliser med mangelfuld vedhæftning til underlaget i brusenichen

Der er tale om gulv og væg med direkte vandbelastning, hvorfor der er risiko for skader på de omkringliggende konstruktioner og installationer.

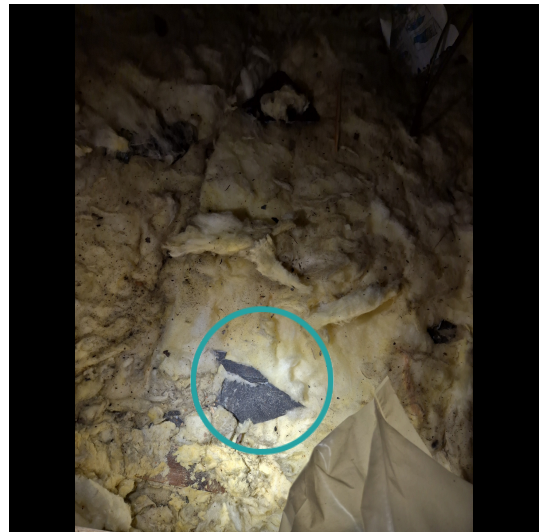
**Stueplan****SKADE:**

Der ligger små stykker eternit på isoleringen, efter der er lagt ny tagbelægning

Eternitstykkerne kan indeholde asbest, hvorfor kontakt bør undgås. Såfremt det ønskes fjernet bør det ske i henhold til gældende anvisninger.

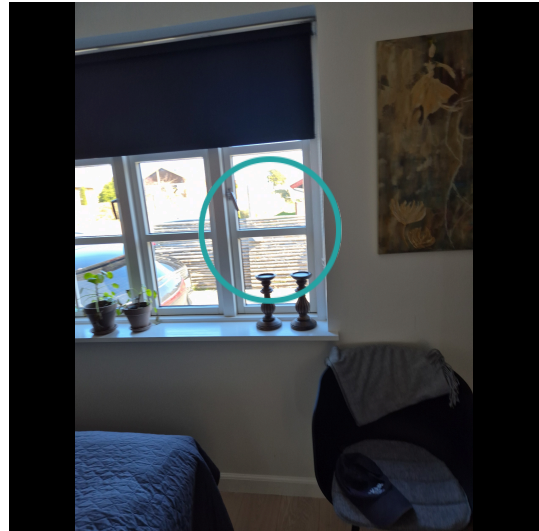
Vinduet i værelserne overholder ikke kravet til redningsåbning

Der er risiko for personskade i tilfælde af brand.

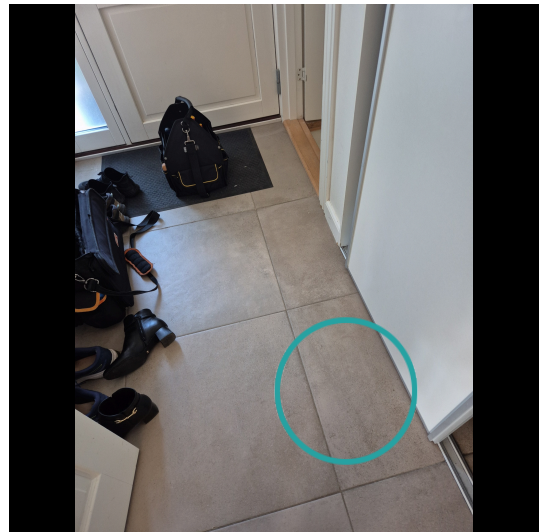
Der er gulvklinter med mangelfuld vedhæftning til underlaget, i entré

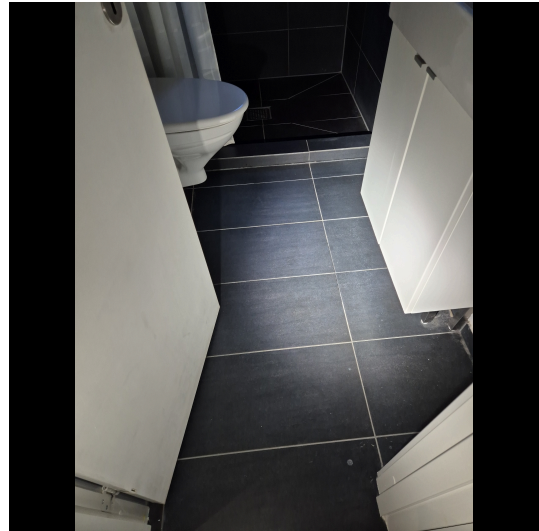
**Kælder****SKADE:**

Der er gulvklinter med mangelfuld vedhæftning til underlaget, f.eks. under håndvask

Der er tale om et mindre område, som ikke er vandbelastet. Der vurderes derfor ikke at være nærliggende risiko for skader.

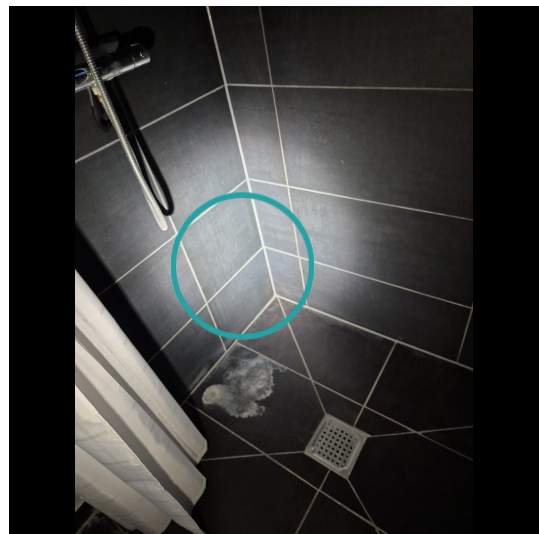
**Kælder****SKADE:**

Der er enkelte vægfliser med mangelfuld vedhæftning til underlaget i bruseområdet

Der er tale om vægge med direkte vandbelastning, hvorfor der er risiko for skader på de omkringliggende konstruktioner og installationer.

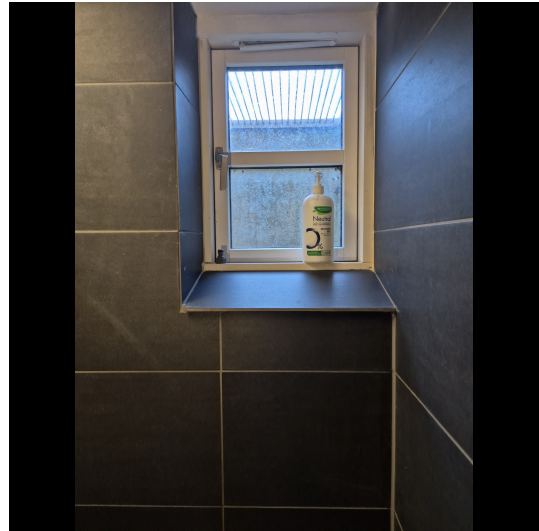
**Kælder****SKADE:**

Der er kun rumaftræk gennem vindue i rummet

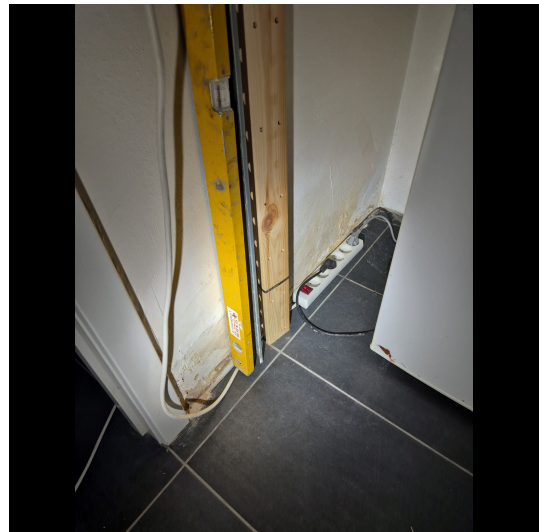
**Kælder****SKADE:**

Der er fugtopstigning og fugtgennemtrængning i kældervægge samt løst og afskallet puds, f.eks. i fyrrum

Omfanget er på nuværende tidspunkt så begrænset, at der ikke skønnes nærliggende risiko for skade. Opstigende og indtrængende grundfugt i ældre kældervægge er almindeligt forekommende.

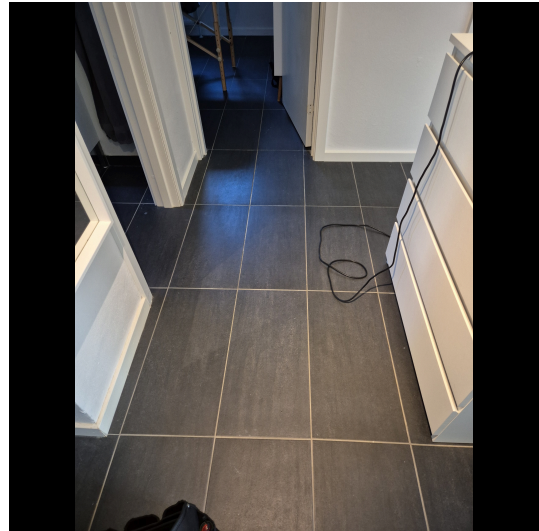
**Kælder****SKADE:**

Der er stedvis gulvklinter med mangelfuld vedhæftning til underlaget, f.eks. i gang

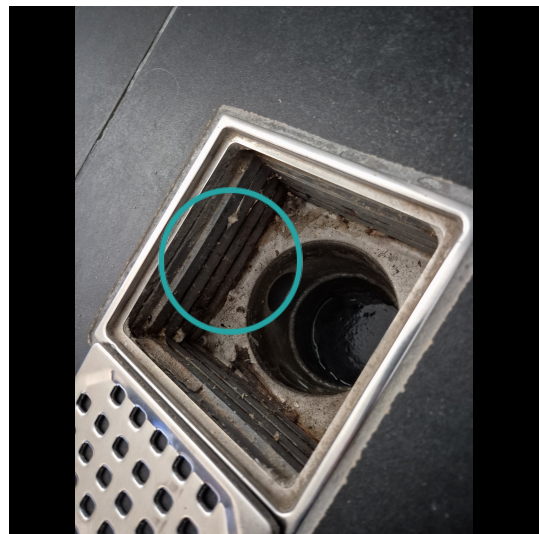
**Kælder****SKADE:**

Der er monteret for mange forhøjerrammer mellem afløbsskål og rist i gulv afløb i bryggers

Gulv afløbet er ikke vandbelastet fra gulvoverfladen, og der skønnes derfor ikke at være nærliggende risiko for skader.
