# TILSTANDSRAPPORT

Stadionvej 23 - 3390 Hundested

**LØBENUMMER:** H-25-04249-0099

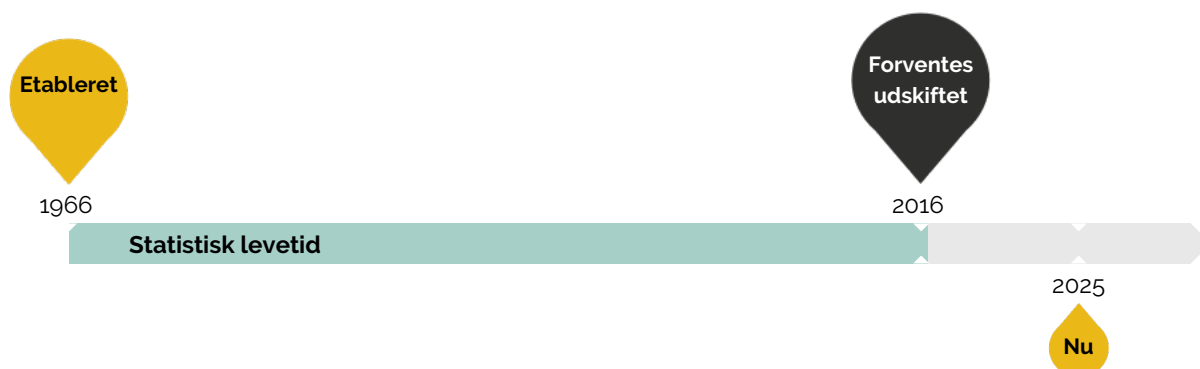
### Tagbelægning - Eternitskifer med asbest

Oplysningerne om tagets restlevetid er baseret på et tabelopslag. Det er altså ikke en konkret vurdering af tilstanden på beboelsesbygningens tag.

Levetidstabellerne fra Statens Byggeforskningsinstitut lægger til grund for den illustrerede restlevetid, og tager højde for tagets alder og materialer.
